Edelstahlummantelung

Sicherer Transport im Hygienebereich

Gabelzinkenummantelung aus Edelstahl (1.4301)

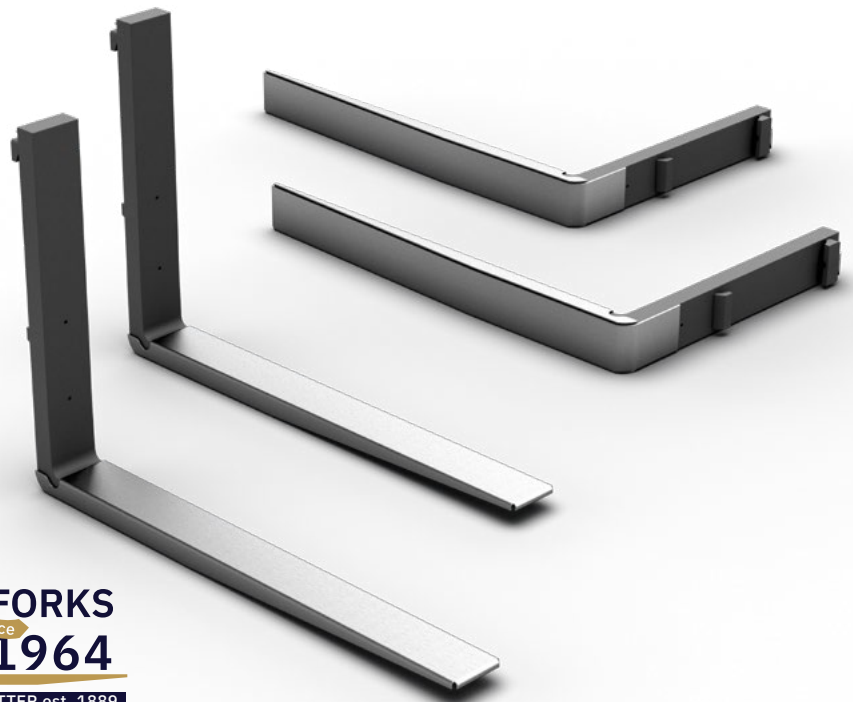
- Ummantelung von Gabelblatt und / oder Gabelrücken
- Keine Ummantelung des Gabelinnenknicks zur einfachen UVV- und Rissprüfung
- Ummantelungsstärke ca. 4 mm = Querschnittsvergrößerung in Breite und Höhe um jeweils 10 mm
- Oberflächen-Optionen: glasperlengestrahlt oder poliert
